Alternativloses Verfahren jenseits der Norm

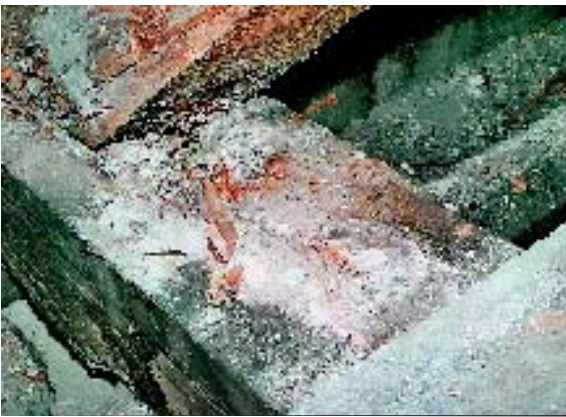
Oberflächliche Ausbreitung des Pilzes zwischen den Bauteilen

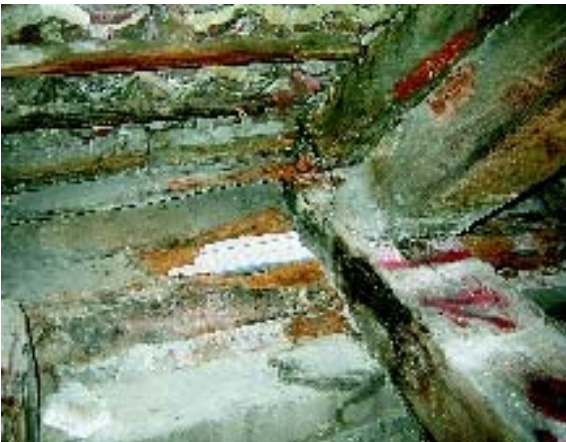
Nach der Entfernung von Schutt und zerstörter Holzsubstanz wird der Blick frei Richtung Kopfsteinpflaster

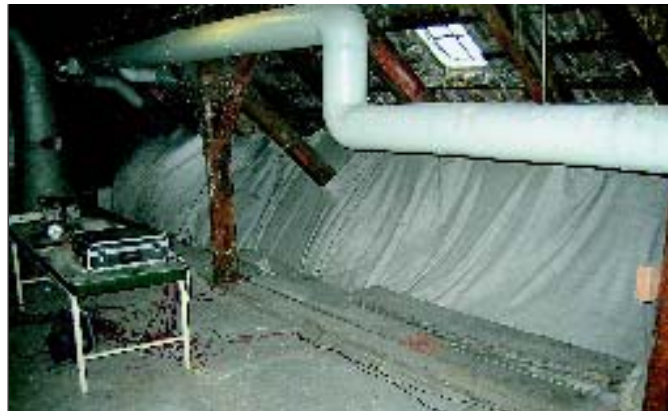
Der erste Beheizungsabschnitt über dem benachbarten Traubensaal stellte eine gute Übung dar für Sanierungsmaßnahmen über dem zu erhaltenden Deckengemälde des Huldigungssaales

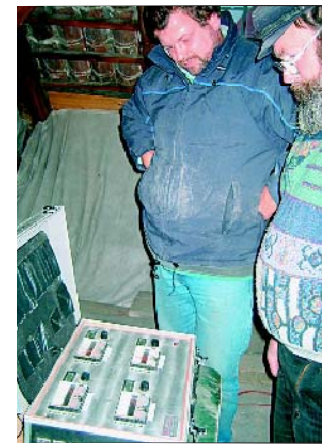
Ein gutes Gefühl dank verlässlicher Messfühler

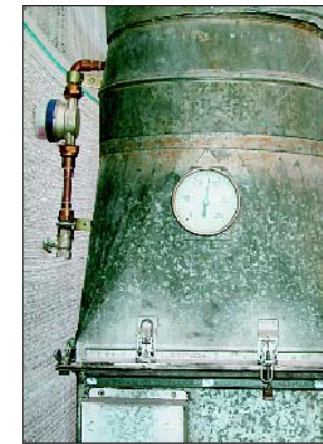
Bis die Heiße Luft am Bestimmungsort angekommen war, hatte sie an dem kalten Novembertag schon einiges ihrer Temperatur wieder eingebüßt
