Brückenuntersuchung

Hier: Zusammenfassung der Ergebnisse

Sachverständiger für Holzschutz und
Holzschäden

Seit 2008 wurden über 100 Holzbrücken untersucht.

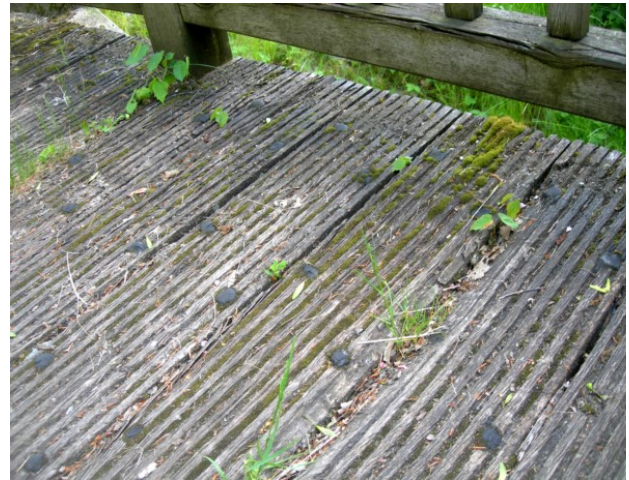
Fäulnisschäden, d.h. Holzzerstörung durch holzabbauende Pilze erfordern hohe Feuchtigkeit, da sonst die holzabbauenden Enzyme der Pilze nicht an das Substrat Holz gelangen können. Schäden verlaufen daher erosionsartig von Feuchte-belasteten Oberflächen, insbesondere Lagerschwellen o.ä. Bauteilen mit Erdkontakt oder Kontaktflächen zu anderen Bauteilen in das Innere. Betroffen sind hier besonders die Auflagerflächen der Bohlen auf den Hauptträgern, da sich hier über Jahre der Schmutz sammelt und es zur Bodenbildung kommt. Aus einer in Gefährdungsklasse 3 (neu Gebrauchsklasse, gemäß Din 68800-1) geplanten Brücke wird so eine GK 4 (Erdkontakt). er beste Schutz ist vor Bewitterung ist grundsätzlich ein Dach-förmiger Regenschutz über den tragenden Bauteilen. Der bestehende Bohlenbelag erfüllt diese Anforderung nicht.

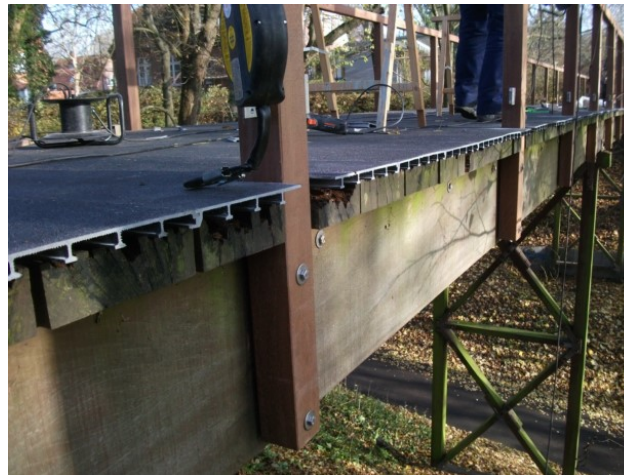
Die Bohlenschicht wird als Verschleißschicht angesehen, die ohnehin in längeren Intervallen auszutauschen ist. Generell scheint die dichte Lage von Bohlen ohne Spalt die darunter liegenden Träger vor Feuchtigkeit zu schützen. Dies erhöht aber die Belastung der Bohlen selber. Betrachtet man die Bohlen als Verschleißschicht, ist dies aber auch akzeptabel. Bei Erstellung eines neuen Belages sollten möglichst dünne Bohle (soweit statisch möglich) eingesetzt werden, da diese weniger zu Rißbildung neigen.

Besser ist ein Ersatz durch eine geschlossene Decke aus GFK-Bohlen (Glasfaserverstärkter Kunststoff). Die Bohle sind mit einem Nut-Feder-system ausgestattet, so das Fugen vermieden werden.
